## **VERBALE AFFIDAMENTO LAVORI E SERVIZI IN CIRCOSTANZE DI SOMMA URGENZA**

**RIPRISTINO ALIMENTAZIONE ELETTRICA DALLA RETE PER LA CABINA DI TRASFORMAZIONE DELLE LINEE DI TRATTAMENTO BIOLOGICO 3 E 4, RIPRISTINO DELLA ALIMENTAZIONE ELETTRICA DEL GRUPPO ELETTROGENO ALLA CABINA DI TRASFORMAZIONE DELLE LINEE DI TRATTAMENTO BIOLOGICO 1 E 2, RIPRISTINO DELLA ALIMENTAZIONE ELETTRICA DEL GRUPPO ELETTROGENO ALLA CABINA DI TRASFORMAZIONE DEL COMPARTO DRENAGGI**

**Zona interessata dai lavori:** Comune di Comacchio, depuratore di Comacchio di Via Canale Collettore Adige n.1, aree interne al depuratore interessate:

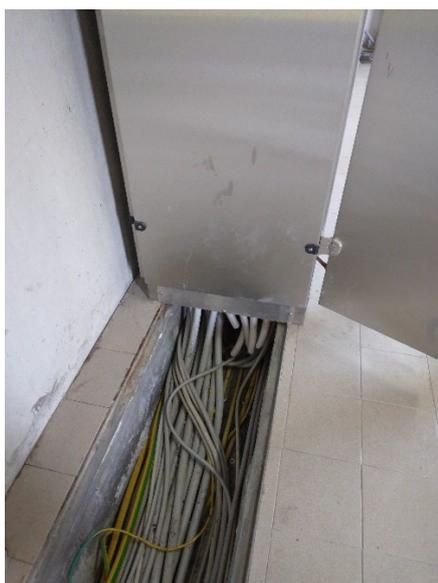
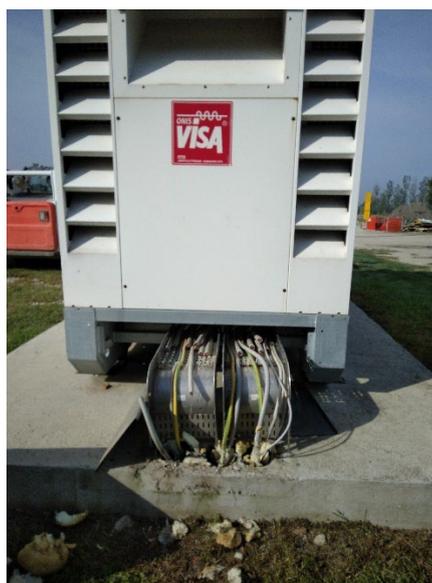
- La linea di trattamento 1-2 sta funzionando perché ancora collegata alla rete elettrica, ma in caso di mancanza di tensione di rete non può scattare il gruppo elettrogeno per mantenerla funzionante, poiché messo fuori uso dal furo dei cavi elettrici;

Fig. 1 – Immagini cavi tranciati cabina 1-2 collegata al suo gruppo elettrogeno

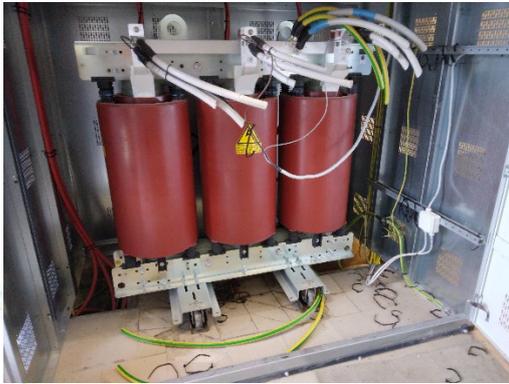
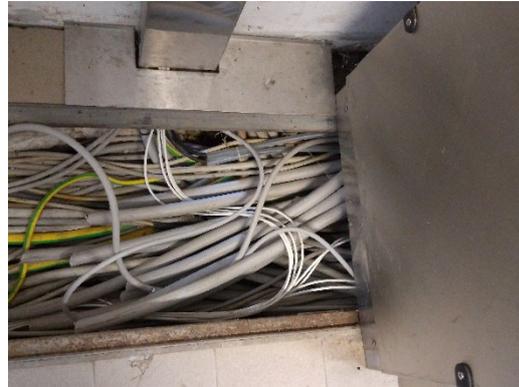
- La linea di trattamento 3-4 ora sta funzionando grazie all'ausilio del gruppo elettrogeno, che consuma un quantitativo stimato di 600 litri di gasolio al giorno;

Fig. 2 – Immagini cavi tranciati cabina 3-4

- Contattare telefonicamente la ditta ITCO SRL, per l'esecuzione dei lavori elettrici dapprima sulla linea 3-4 che al momento è quella più urgente da ripristinare. La Ditta contattata ha dato disponibilità ad intervenire in campo già dalla giornata di giovedì 26 settembre, proseguendo anche il venerdì 27 ed il sabato 28. Entro sabato 28 settembre dovrebbero fornire il preventivo di spesa dei lavori.

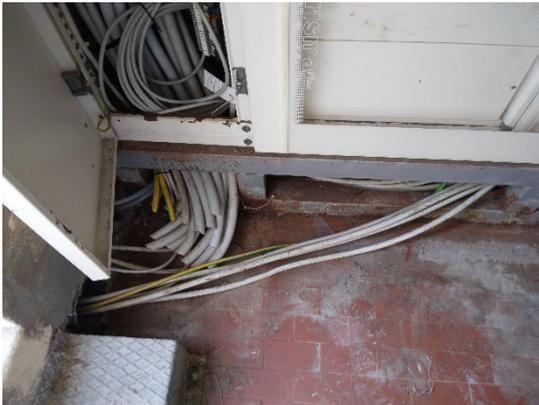
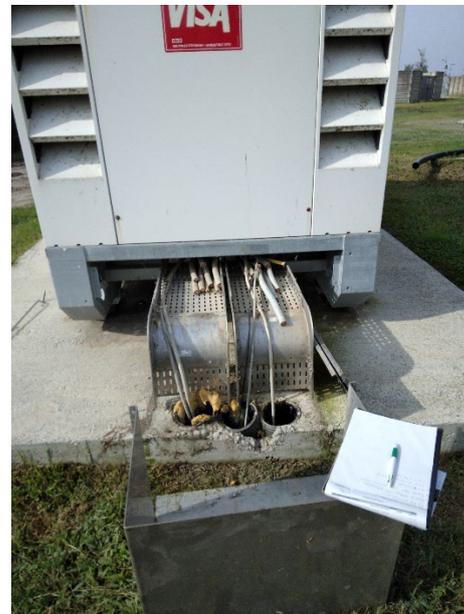
- La linea di trattamento drenaggi sta funzionando perché ancora collegata alla rete elettrica, ma in caso di mancanza di tensione di rete non può scattare il gruppo elettrogeno per mantenerla funzionante, poiché messo fuori uso dal furo dei cavi elettrici;

Fig. 3 – Immagini cavi tranciati cabina drenaggi collegata al suo gruppo elettrogeno

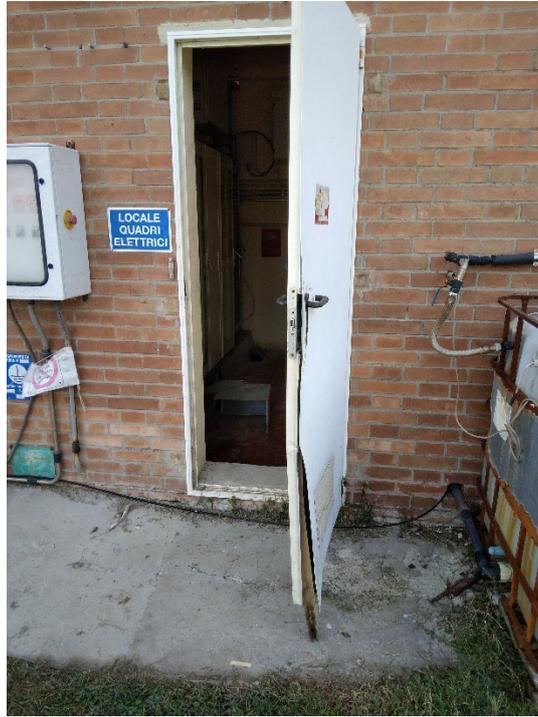
Fig. 4 – Porta danneggiata cabina elettrica linea drenaggi

- Acquisto cavi per il ripristino dei tre comparti elettrici a cura di CADF SpA dalla ditta SONEPAR ITALIANA SPA;
- Affidamento dei lavori di sistemazione impianti elettrici alla ditta ITCO SRL e probabile fornitura con installazione delle porte divelte dei box dei trasformatori e dei locali cabina;
- Priorità di esecuzione lavori elettrici sul comparto 3-4;
- Affiancamento in capo alla ditta ITCO SRL del personale specializzato dell'unità manutenzione impianti di CADF SpA, per tutta la durata dei lavori.

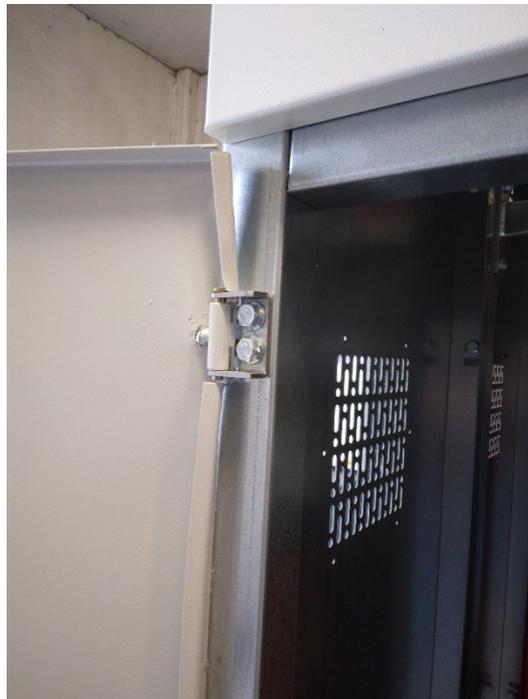
Fig. 5 – Porta danneggiata box trasformatori linea 3-4

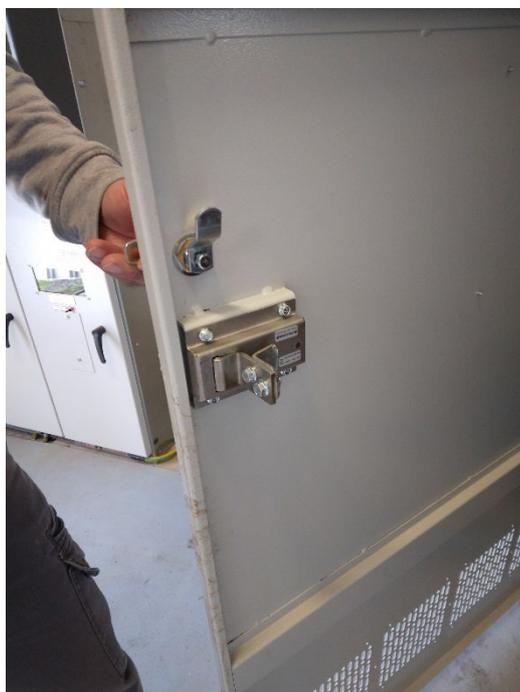
Fig. – Porta danneggiata box trasformatori linea 1-2
